Das Fontänenhaus – Von einer Bauruine zum Natureum

KARL-HANS DOMMERICH

Die fast 1,5 Jahre andauernde Sanierung des Fontänenhauses als Gebäude für das Natureum der NGM wird vorgestellt. Nach denkmalpflegerischen Gesichtspunkten wurde das Gebäude in der klassizistischen Baufassung von ca. 1800 wieder errichtet. Der Innenausbau wurde zusätzlich auf die musealen Anforderungen ausgerichtet. Es werden wesentliche Bauarbeiten und Neuerungen beschrieben. Darüber hinaus sind alle beteiligten Gewerke und Baufirmen benannt, die an der Sanierung beteiligt waren.

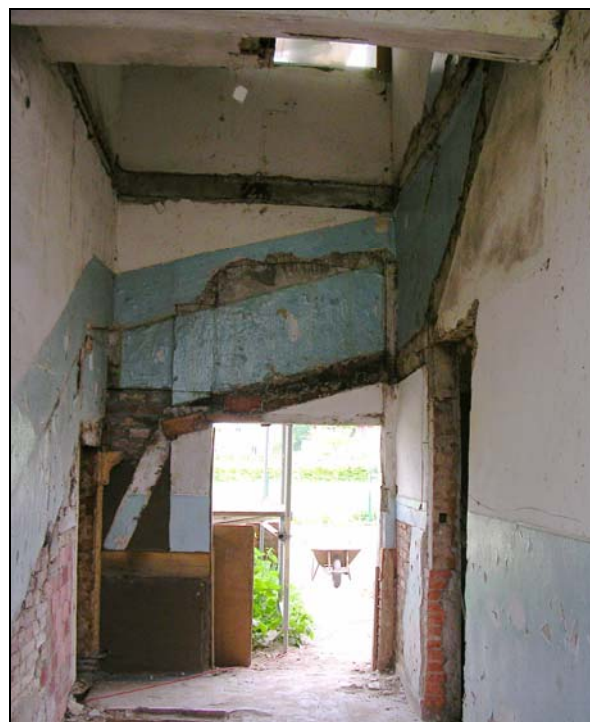
Abb. 17: Demontierte Treppe im Juni 2005

Anfang Mai 2005 erfolgte die Demontage der Treppe. Unter Wiederverwendung von Wangen, Pfosten, Baluster und Handläufen und Ersetzen der Tritt- und Setzstufen wurde die Treppe im September 2005 als Halbwendeltreppe wieder eingebaut. Die Treppe in das Dachgeschoss musste neu angefertigt werden. Die Fenster im Erdgeschoss sind mit Fensterladen

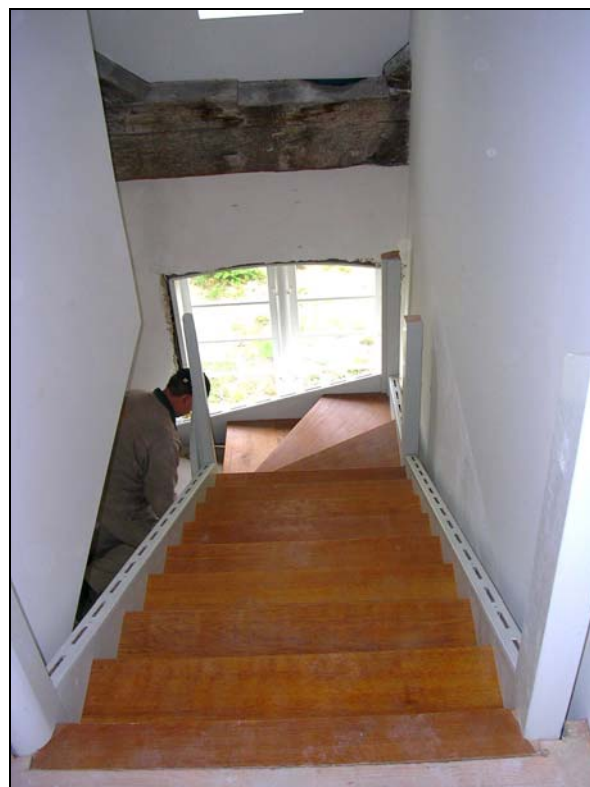
Abb. 18: Einbau der neuen Treppe im September 2005

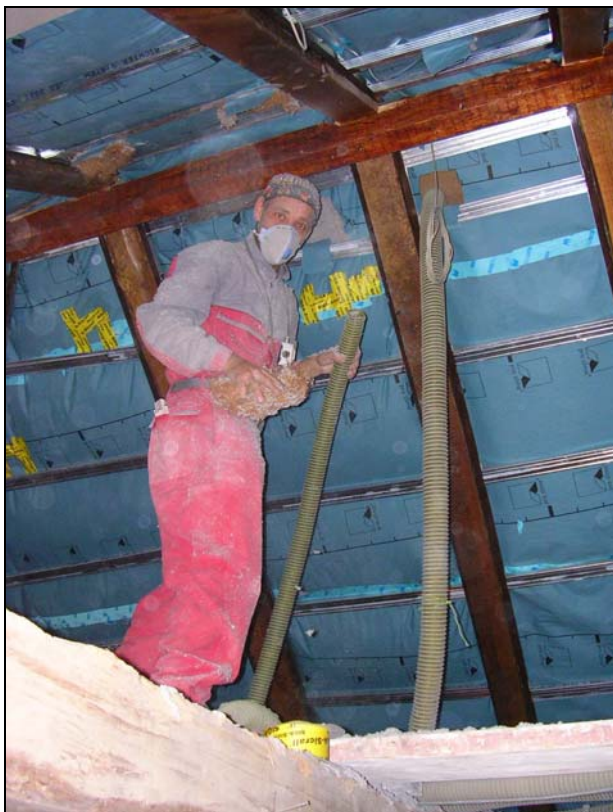
Abb. 21: Einbringen der Isolierung im Seminarraum im August 2005

Die Tischlerarbeiten gehörten zu den umfangreichsten Arbeiten am Fontänenhaus und wurden in sehr guter Qualität ausgeführt. Bis auf die Maler- und Fußbodenlegerarbeiten waren die übrigen Arbeiten nicht unbedingt an historische Bezüge gebunden. Die Elektroinstallation und die Heizungsanlagen entsprechen einem modernen Museumsbetrieb. In allen Räumen, außer Büro- und Seminarraum, wurden in an den Außenwänden Lamellenheizkörper installiert. Diese Art der Heizung ermöglicht eine optimale Temperatur in den Museumsräumen bei gleichzeitiger Trockenhaltung der nicht isolierten Außenwände. Gut erreichbare Steckdosen (große Anzahl) und eine gute Ausleuchtung der Museumsräume waren hier die Zielstellung. Aus praktischen Erwägungen sind in den Ausstellungsräumen im Erdgeschoss Bewegungsmelder eingebaut. Die erforderlichen Trockenbauarbeiten zum Einbau der notwendigen Sanitäreinrichtungen im Erd- und Dachgeschoss wurden entsprechend dem heutigen Standard ausgeführt. Hierzu gehört auch die Teeküche mit der Heizungsanlage und die Isolierung des Daches im Bereich des Seminarraumes. Bei der Isolierung des Daches wurde ein Verfahren angewendet, dass die Dachbalkenkonstruktion sichtbar lässt. Ein Zellulosedämmstoff wurde zwischen Dachsteinen und einer Folie eingepulst und mit Gipskartonplatten überdeckt.

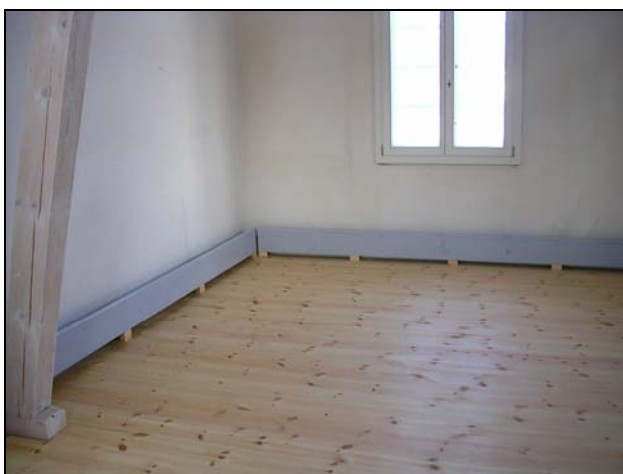
Abb. 22: neue Fußbodendielung mit Verkleidung der Lamellenheizkörper

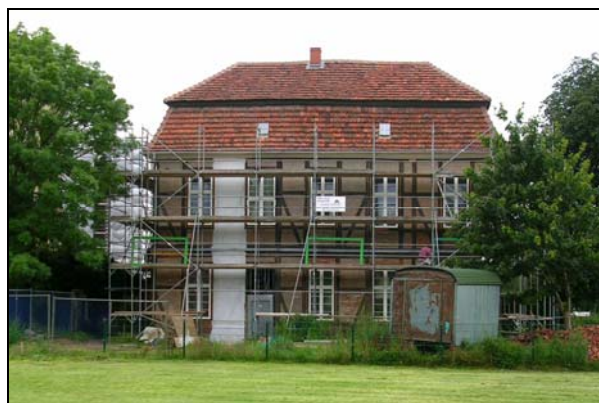
Abb. 23: Probeanstrich für die Fassade im August 2005

Dem historischen Bauzustand von 1790-1800 folgen die Malerarbeiten und die Fußbodenlegerarbeiten. Grundlage der Malerarbeiten war ein restauratorisches Gutachten (SCHRÖDER 2004). Im Verlauf der farblichen Gestaltung des Gebäudes wurden immer wieder Probeflächen angelegt. Diese wurden begutachtet, und dann wurden Entscheidungen im Sinne der Erhaltung des historischen Erscheinungsbildes getroffen. Die Innenräume wurden dem Gutachten folgend mit einem gelblich-weißen Kalkanstrich versehen. Treppen, Türen und Fußleisten im Innenbereich erhielten einen Grauton. Im Raum 1.3 konnte eine historische Deckengestaltung fixiert werden (2. Baufassung). Die Außenfassade bekam den

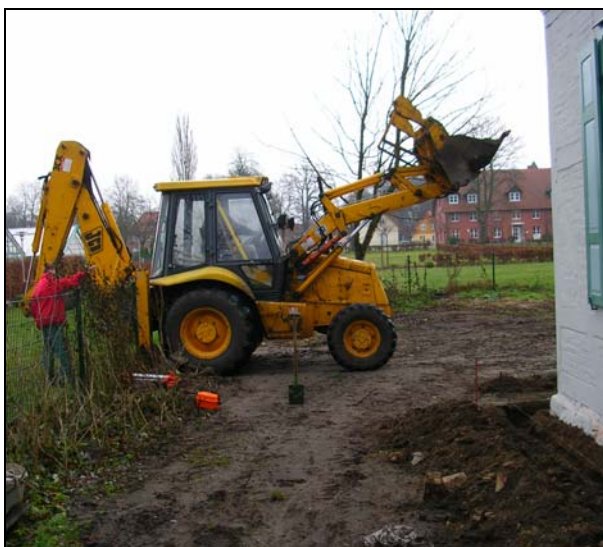
Abb. 25: Beginn mit den Arbeiten zur Pflasterung

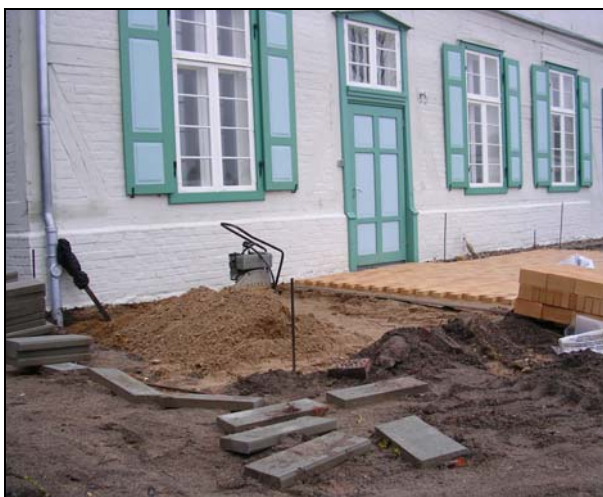
Abb. 26: Fast fertige Pflasterung am hinteren Eingang im Dezember 2005
