Das Fontänenhaus – Von einer Bauruine zum Natureum

KARL-HANS DOMMERICH

Die fast 1,5 Jahre andauernde Sanierung des Fontänenhauses als Gebäude für das Natureum der NGM wird vorgestellt. Nach denkmalpflegerischen Gesichtspunkten wurde das Gebäude in der klassizistischen Baufassung von ca. 1800 wieder errichtet. Der Innenausbau wurde zusätzlich auf die musealen Anforderungen ausgerichtet. Es werden wesentliche Bauarbeiten und Neuerungen beschrieben. Darüber hinaus sind alle beteiligten Gewerke und Baufirmen benannt, die an der Sanierung beteiligt waren.

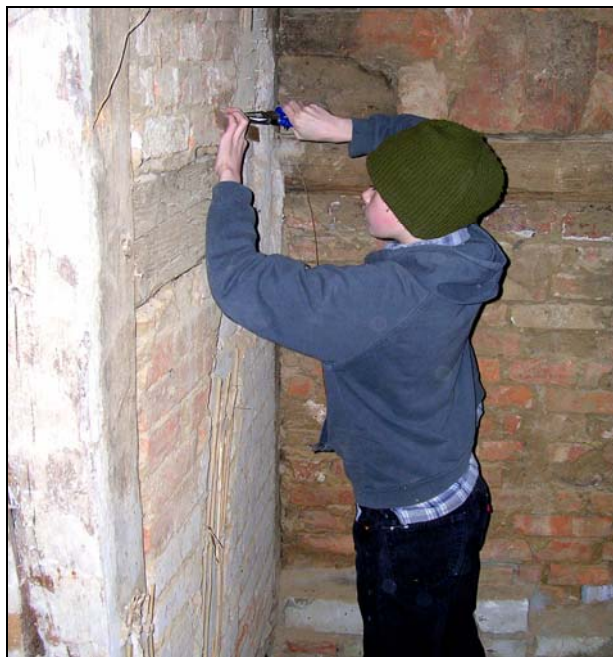
Abb. 4: Auch die Jugendgruppe der NGM beteiligte sich bei den Arbeitseinsätzen.

Nach der Einrüstung des Gebäudes im Herbst 2004 erfolgte unter Beteiligung der Mitglieder der NGM die Entkernung des Gebäudes (Entfernung von nachträglichen Einbauten, Kachelöfen, Tapeten und alten Sanitäreinrichtungen), um die alte Raumstruktur wieder herzustellen.

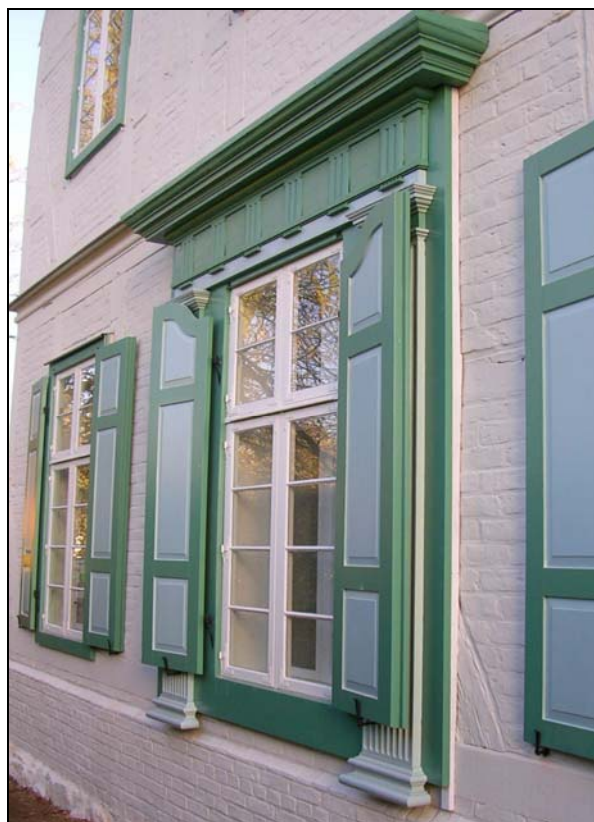
Abb. 24: klassizistische Fensterverzierung an der Vorderfront
