## Die Geschichte des Fontänenhauses in Ludwigslust

UWE JUEG, Ludwigslust & SYLVIA BÖTTCHER, Grabow

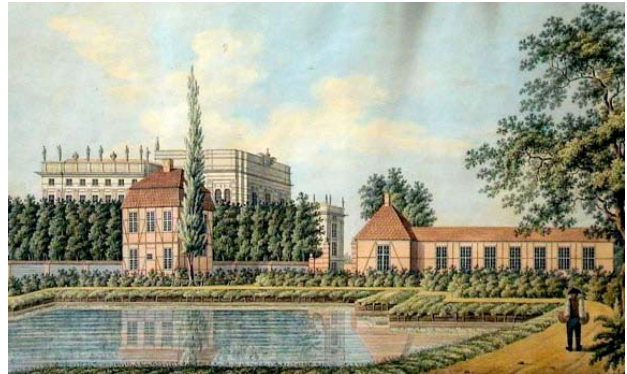
Abb. 1: Historische Darstellung des Fontänenhauses in der ersten Baufassung (mit Schloss, Teich und Orangerie) aus Sicht des Küchengartens, Ende des 18. Jahrhunderts

Ursprünglich wurde das Fontänenhaus als dreiaxsiges, zweistöckiges Fachwerkgebäude mit zweiachsiger Giebelgliederung und Mansardenwalmdach errichtet. Es hatte damals einen Grundriss von 9,8 m x 7,6 m. Einen Eindruck vom Haus bekommt man beim Betrachten der einzigen zeitgenössischen Darstellung eines kolorierten Kupferstiches, den ein unbekannter Künstler um 1780 (1790?) fertigte und der sich im Rathaus der Stadt Ludwigslust befindet (siehe Abb.1). Inwieweit das Bild die Realität wiedergibt und welche Details der künstlerischen Freiheit überlassen blieben, kann nicht eindeutig geklärt werden. Da das Haus sehr unauffällig gestaltet wurde, kann auf eine funktionale Bedeutung geschlossen werden. Alle Fassaden wurden einheitlich mit roten Ziegeln und hellgrauem Fachwerk versehen. Die 16-teiligen Kreuzstockfenster mit den rahmenden Blendlaternen, von denen eines auf der Rückseite im Obergeschoss erhalten ist, waren ebenfalls grau gestrichen. Bemerkenswert ist, dass sogar drei Scheiben aus dieser Bauphase erhalten sind. Zur Dachdeckung können auf Grund der späteren Überformung keine Aussagen getroffen werden. SCHRÖDER (2004) vermutet eine dunkelgraue Schieferdeckung in Anlehnung an die nachgewiesene dunkelgraue Primärfassung des Unterschlages am Mansardendach. Auf dem historischen Stich (siehe Abb. 1) ist eine rote Dacheindeckung zu erkennen. Allerdings ist hier auch eine andere Farbgestaltung der Fassaden erkennbar. Auch zur ursprünglichen Haustür können keine Informationen gegeben werden. Ob die fehlende Hintertür auf dem Stich und die unsymmetrische Anordnung der Fenster auf der Ost- und Nordseite (z.T. von einem Baum verdeckt) der Wahrheit entsprechen, sei dahingestellt. Die oft zitierte Fontäne im Teich des Küchensgartens ist auf dem besagten Stich nicht zu erkennen. Zum damals

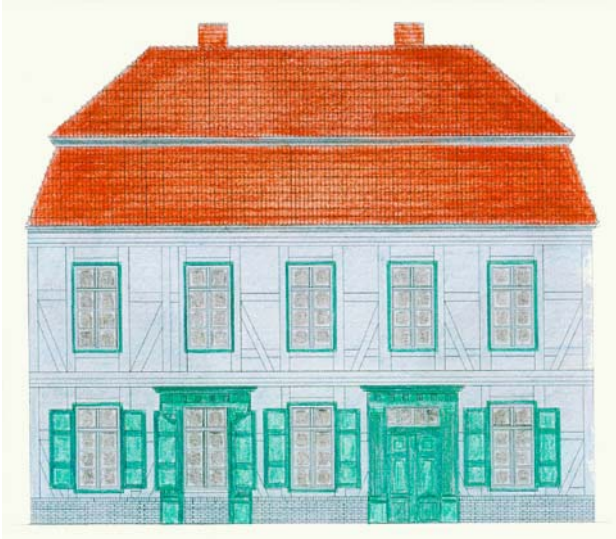
Abb. 4: Zweite Baufassung (klassizistisch), um 1800 (aus SCHRÖDER 2004)

Die wichtigste Veränderung ist die Verlängerung des Hauses um zwei Achsen in nördliche Richtung. Auf einem Plan um 1790 ist das Fontänenhaus noch dreiachsig dargestellt (STADT LUDWIGSLUST 1999), auf Plänen von 1800 (Special Plan), 1843 (von W. Benque) und 1852 (von P.-J. Lenné) bereits fünfachsig. Das bedeutet, dass der Umbau zwischen 1790 und 1800 stattgefunden haben muss und nicht wie von SCHRÖDER (2004) um 1855 datiert. Nach einer mündlichen Rücksprache mit Schröder können die nachgewiesenen Befunde aber auch schon dieser Zeit zugeordnet werden. Die Verwendung anderer Ziegel und Balkenkonstruktionen verraten noch heute diese Bautätigkeit.

Da mit der Verlängerung der Hausachse die Eingangstür nicht mehr mittig war, wurde eine zweite (Schein?)Tür angelegt. Ob es tatsächlich eine funktionstüchtige Tür war, ist fraglich. Dafür spricht die Tatsache, dass in diesem Bereich der querverlaufende Balken fehlt. Ab einem späteren Zeitpunkt war es aber wirklich nur eine Scheintür, die mit Applikationen der alten Tür

Das Haus wurde jetzt im Sinne der romantischen „Gartenhausarchitektur“ mit klassizistischen hölzernen Applikationen und Fensterläden im Erdgeschoss aufgewertet. Die Fenster aus dieser Zeit sind nicht erhalten, es dürften aber vierflügelige Kämpferfenster gewesen sein, wobei der gestaltungsbetonende Kämpfer im oberen Drittel gelegen hat. Einen Hinweis hierzu liefern die Fensterläden und das Oberlicht der Haustür.

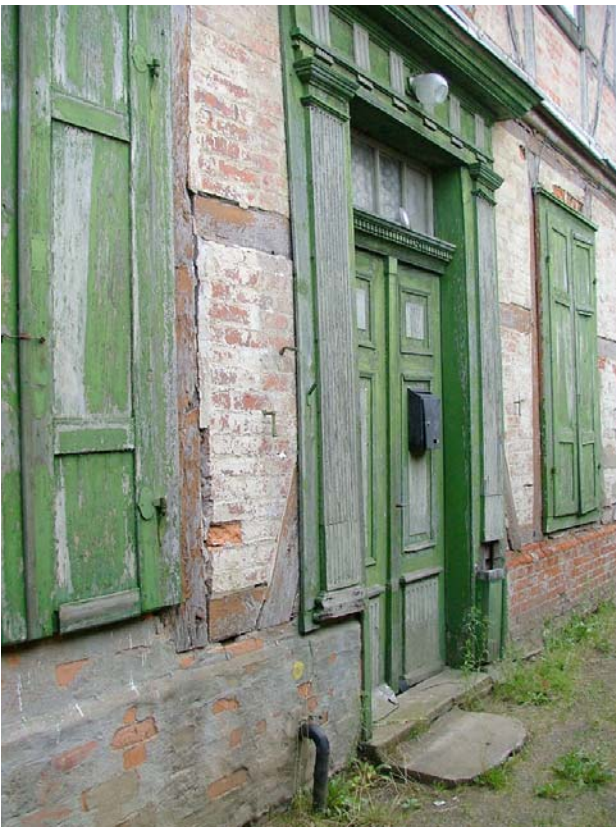
Abb. 5: Klassizistisch verzierte Haustür an der Ostseite, 2002, Foto: U. Binner

Bauliche Veränderungen auf der Rückseite wurden nicht konsequent durchgezogen, z.B. die Fenster im Treppenhaus. Die klassischen Applikationen an der Vorderseite (siehe Abb. 5) wurden zeit- und stiltypisch in einem kühlen Grünton gestaltet. Damit sollte patinierte Gussbronze vorgetäuscht werden. Die Fensterläden und Fensterblenden mit geradem Schluss sowie die Haustür sind ebenso gearbeitet. Wohl durch Feuchtschäden bedingt, mussten sämtliche Holzschwelle im Sockel an der West- und Südseite und teilweise an den anderen beiden Seiten durch Ziegelsockel ersetzt werden. Aus Kostengründen wurde im Dachgeschoss das im ersten Bauabschnitt verwendete Kehlbalkendach mit Hängewerk und doppelt liegendem Stuhl durch ein Kehlbalkendach mit doppelt stehendem Stuhl ersetzt (CHLEBUSCH 2002), da dieser weniger Holz verbrauchte. Anhand von Balken- und Holzkonstruktionen kann auf das ehemalige Vorhandensein von Gauben oder ähnlichen Öffnungen im Dach geschlossen werden, an der Westseite drei, am Nordgiebel zwei und je eine am Südgiebel- und der Ostseite. Dokumente für die Existenz von derartigen Öffnungen gibt es allerdings nicht. Evtl. sind diese Öffnungen auch erst später eingefügt worden. Vermutlich entstand auch in dieser Phase ein Fachwerkschuppen als Nebengebäude, der sich östlich des Fontänenhauses befand. Da dieser komplett baufällig und nicht sanierungsfähig war, musste er im Februar 2005 abgerissen werden.

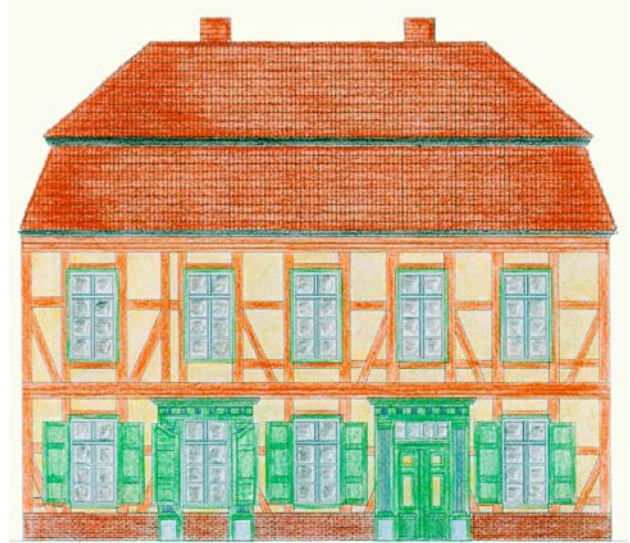
Abb. 6: Dritte Baufassung, Ende des 19. Jahrhunderts (aus SCHRÖDER 2004)

Letzte umfassende Erneuerungen bzw. Renovierungen gab es Ende des 19. Jahrhunderts. Dabei wurde wiederum nur auf die sichtbaren Fassaden (Ostseite und Giebel) Wert gelegt. Das Gebäude erscheint wieder deutlich als Fachwerkbau mit hellem Gefache und farbig (dunklerem) betontem Fachwerk. Die Gefache waren beige-sandsteinfarben und das Fachwerk sowie die Gesimse und Traufunterschlag in einem roten Ockerfarbton gestrichen. Die kühlen Grüntöne der Haustür, Fensterläden usw. aus der zweiten Baufassung wurden durch einen warmen Grünton (Schweinfurter

Grün) überfasst. Auf der Rückseite wurde nur eine schwache Beigefarbe nachgewiesen, das Fachwerk war hier grau überstrichen oder gegenüber der alten Fassung gar nicht verändert. Die Fensterläden wurden auch nur unvollständig neu (grün) gestrichen.

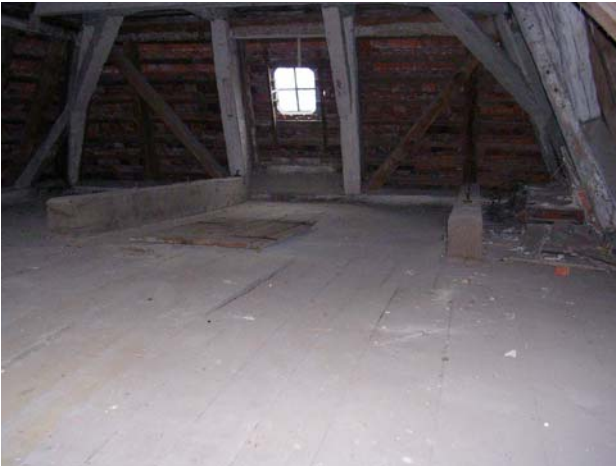
Abb. 7: Lagerbalken (Überzüge) im Dachgeschoss, 2005

Die beiden großen Balken auf der Südseite des Dachgeschosses könnten der damaligen Verstärkung gedient haben (siehe Abb. 7). CHLEBUSCH (2002) postuliert anhand dieser Eichen-Lagerbalken die mögliche Größe des Behälters: 5m x 3,50m bei einer maximalen Höhe von 2m. Nach N. Ertner (mdl. Mitt.) könnte der Wasserbehälter auch zur Verformung der Deckenbalken (bis zum Bruch) geführt haben, so dass die Lagerbalken (als Überzug) zur Sicherung der durchhängenden Deckenbalken montiert wurden. Eine weitere Variante der Lage von Wasserbehältern könnte der höchste Punkt des Mansardendaches (oberhalb der Kehlbalcken) gewesen sein (mdl. Mitteilung N. Ertner). Darauf würden die enormen Balkenquerschnitte und das überaus kräftige Sprengwerk sowie die geschmiedeten Eisenverbindungen zur Aufnahme von Zugkräften aus der Durchbiegung der Balken hinweisen.

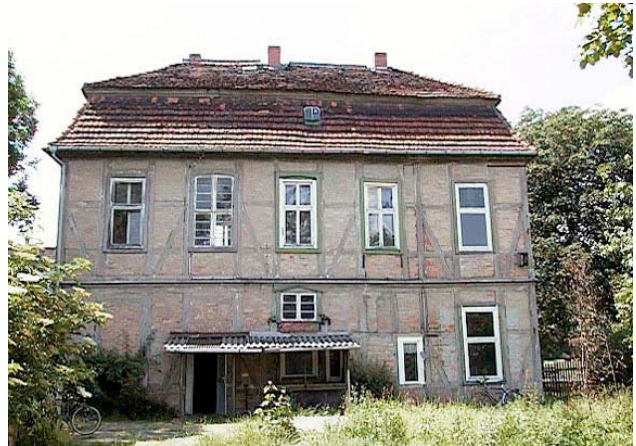
Abb. 9: Rückseite des Fontänenhauses mit dem originalen Barockfenster aus dem 18. Jahrhundert, 2002  
Foto: U. Binner

Seit Mitte des 20. Jahrhunderts wurde am Fontänenhaus nichts mehr verändert, von der Erneuerung der Schornsteinköpfe abgesehen, so dass ein zunehmender Verfall des Gebäudes zu beobachten war. Zu DDR-Zeiten erfolgten aus pragmatischen Gründen viele kleine Verbauungen, z.B. in der Küche des Obergeschosses. In zwei Räumen des Erdgeschosses wurden die Decken abgehängt. Ein Vorbau an der Ostseite des Gebäudes mit Asbest und Plastik entstand und zwei Toilettenhäuschen wurden beiderseits des Schuppens angebaut. Besonders deutlich wurde der zunehmende Verfall des Fontänenhauses an diversen Fenstern der Ostseite, wo verschiedene, in keiner Weise an historische Vorbilder angepasste Formen eingebaut wurden (siehe Abb. 9).
